PROFIL DE Baignade

Mise à jour : Mai 2024

Plage de NOTIGOU

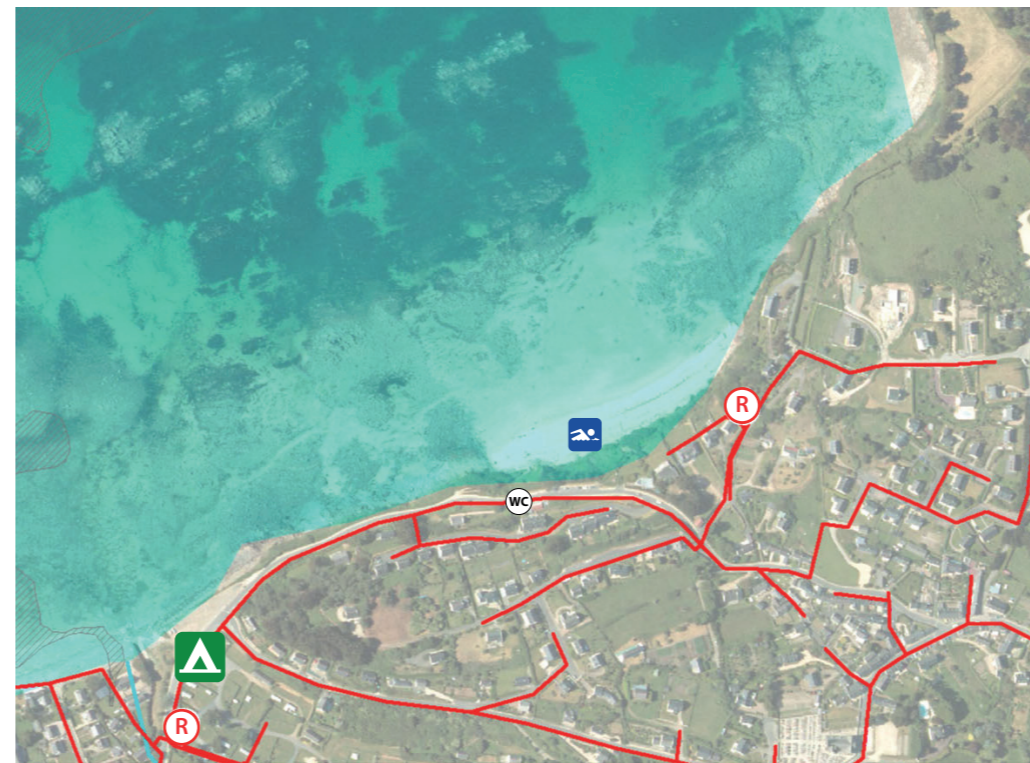
DESCRIPTION DE L'ENVIRONNEMENT DE LA PLAGE

- Point de prélèvement pour analyse
- Exutoire pluvial
- Camping
- Réseau Eau Usée
- Poste de refoulement des eaux usées

Type de risque	Nombre	Conditions météorologiques défavorables	Évaluation du risque relatif	Actions associées
Branchements non conformes	51/173 (29%)	Pluie	Fort	Action 1
Install. d'assainissement non collectif non conformes avec rejet	22	Pluie	Moyen	Action 2
Postes de refoulement	5	Très forte pluie	Moyen	Action 3
Station d'épuration	1	Pluie	Fort	Action 4

- Réhabilitation des branchements Eaux Usées non conformes
- Réhabilitation d'installations d'assainissement non collectif non conformes
- Sécurisation des postes de refoulement
- Rénovation de la station d'épuration (en cours)
