# PROFIL DE Baignade

Nom de la zone de baignade : An Aod Vraz  
 Commune : Trédrez-Locquémeau  
 Département : Côtes-d'Armor  
 Population permanente de la commune : 1 494 habitants (Source : INSEE, 2021)  
 Population estivale de la commune : 3000 personnes  
 Personne responsable : Maire de Trédrez-Locquémeau  
 Fréquentation : < 50 personnes/jour  
 Dates de surveillance : pas de surveillance  
 Autres activités : mouillage, port de pêche  
 Localisation du point de suivi ARS :  
 X = 216 736 m Y = 6 867 160 m

## Plage de AN AOD VRAZ

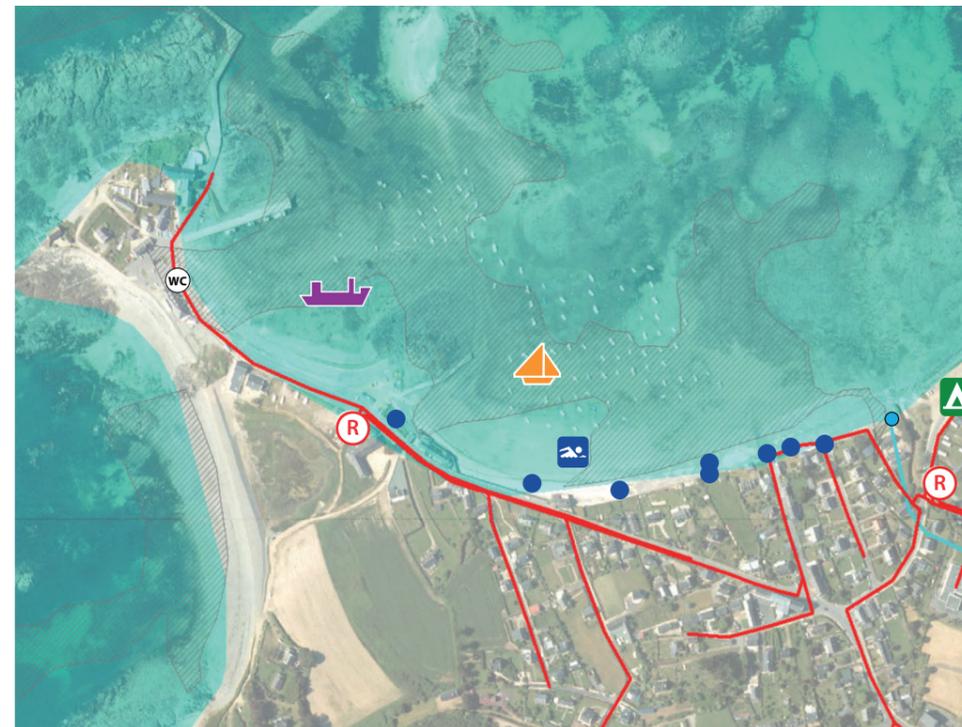
### DESCRIPTION DE L'ENVIRONNEMENT DE LA PLAGE

- Point de prélèvement pour analyse
- Port de plaisance
- Port de pêche
- Camping
- Réseau Eau Usée
- Poste de refoulement des eaux usées
- Exutoire pluvial
- Ruisseau

Type de risque	Nombre	Conditions météorologiques défavorables	Évaluation du risque relatif	Actions associées
Cours d'eau	1	Forte pluie	Fort	Actions 1,3 et 4
Réseaux d'eaux pluviales	20	Pluie	Fort	Actions 1 et 2
Install. d'assainissement non collectif non conformes avec rejet	21	Pluie	Moyen	Action 2
Postes de refoulement	5	Très forte pluie	Moyen	Action 3
Station d'épuration	1	Pluie	Moyen	Action 4

- 1) Enquête de rejet + contrôles de branchements Eaux Usées
- 2) Réhabilitation d'installations d'assainissement non collectif non conformes
- 3) Sécurisation des postes de refoulement
- 4) Rénovation de la station d'épuration
